# DETALLES DE LAS PIEZAS CONSTRUCTIVAS

N. EXPEDIENTE	HOJA	ESCALA	FECHA	MAYO 2014
578 - 14	9	1/25		
ESTUDI D'ARQUITECTURA	PROPIETARIO	AJUNTAMENT DE SANTANYI		
ANTONI VIDAL VIDAL arquitecte	PROYECTO	REFORMA Y ACONDICIONAMIENTO DE LA PLACETA SA PORTA MURALLA		
	SITUACION	PLACETA SA PORTA MURALLA EN SANTANYI		
	DESCRIPCION	DETALLES PAVIMENTOS Y DRENAJES

N. EXPEDIENTE	HOJA	ESCALA	FECHA	MAYO 2014
578 - 14	10	1/25		
ESTUDI D'ARQUITECTURA  ANTONI VIDAL VIDAL arquitecte  07690 Cals d'Or tel: 971 643059 fax 971 659356	PROPIETARIO	AJUNTAMENT DE SANTANYI		
	PROYECTO	REFORMA Y ACONDICIONAMIENTO DE LA PLACETA SA PORTA MURALLA		
	SITUACION	PLACETA SA PORTA MURALLA EN SANTANYI		
DESCRIPCION	DETALLES DE LOS BANCOS

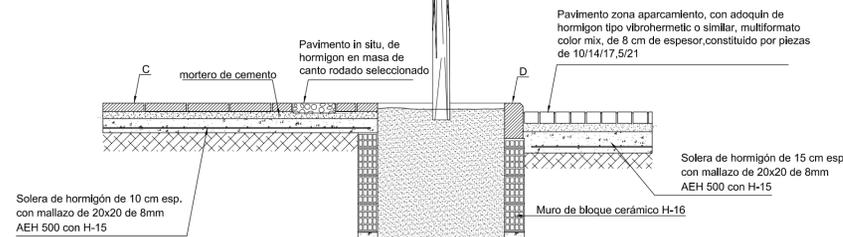
CORTE E-E'

Escala 1/25

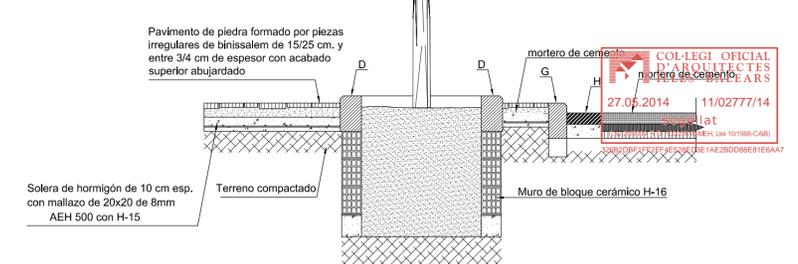
CORTE F-F'

Escala 1/25
